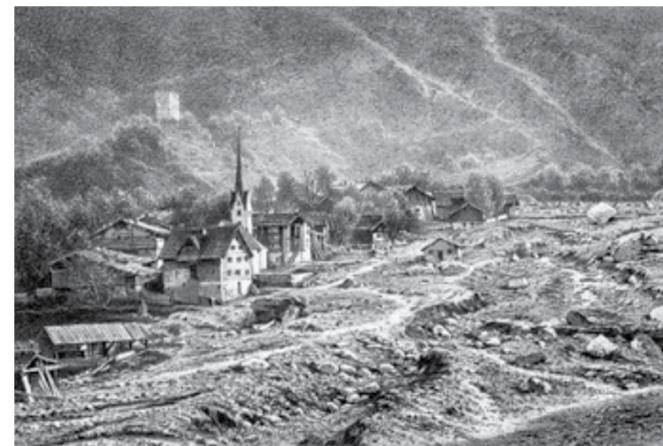
12.07
Detriti in seguito all'alluvione del 1868 a Zignau (Ringgenberg)

L'illustrazione realizzata in occasione del sopralluogo dell'ispettore delle foreste dei Grigioni, Johann Coaz, può essere considerata attendibile. Gli edifici vicini

al torrente furono completamente distrutti dalla colata detritica o spazzati a valle insieme al materiale alluvionale. Solo la chiesa parrocchiale, edificata su un terreno rialzato, e gli edifici circostanti rimasero intatti.

L'alluvione del 1868 fu una delle peggiori nella storia svizzera degli ultimi 500 anni. Oltre a Ticino, Vallese e San Gallo furono colpiti anche i Grigioni. Due forti fronti di pioggia e temporali verificatisi il 27 settembre e il 3 ottobre provocarono gravi inondazioni lungo il Reno e i suoi affluenti, causando numerose colate detritiche e ingenti danni materiali. **12.01, 12.07** Questo può essere considerato il peggior scenario possibile e nel 2018 è stato ampiamente ricostruito in uno studio interdisciplinare.⁵ A livello nazionale fu l'evento scatenante che nel 1874 trasferì alla Confederazione le competenze sulla protezione dalle inondazioni e che favorì l'approvazione della legge forestale del 1876. All'epoca, gli esperti forestali attribuivano infatti le inondazioni al disboscamento incontrollato in montagna.⁶

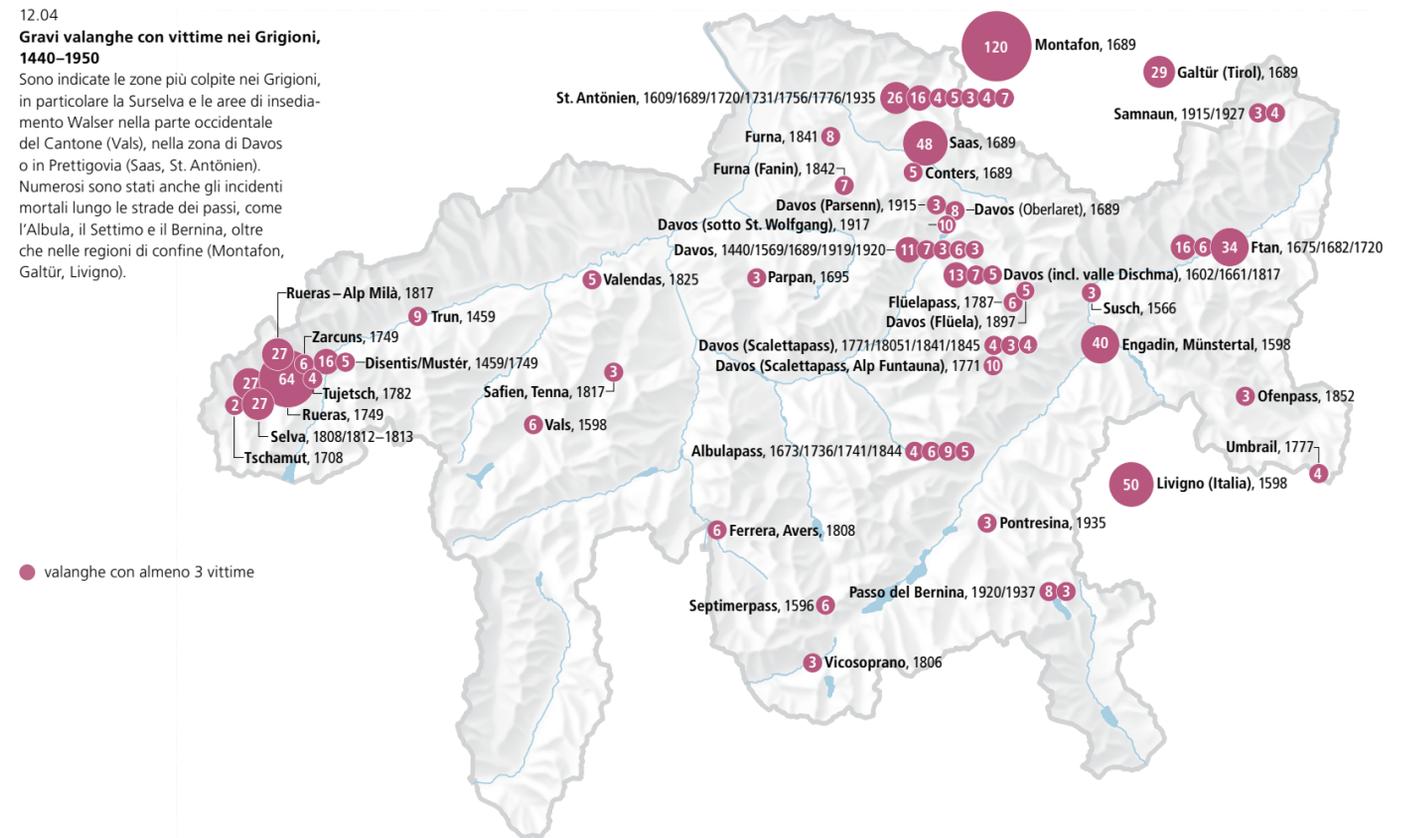
12.04
Gravi valanghe con vittime nei Grigioni, 1440–1950

Sono indicate le zone più colpite nei Grigioni, in particolare la Surselva e le aree di insediamento Walser nella parte occidentale del Cantone (Vals), nella zona di Davos o in Prettigovia (Saas, St. Antönien). Numerosi sono stati anche gli incidenti mortali lungo le strade dei passi, come l'Albula, il Settimo e il Bernina, oltre che nelle regioni di confine (Montafon, Galtür, Livigno).

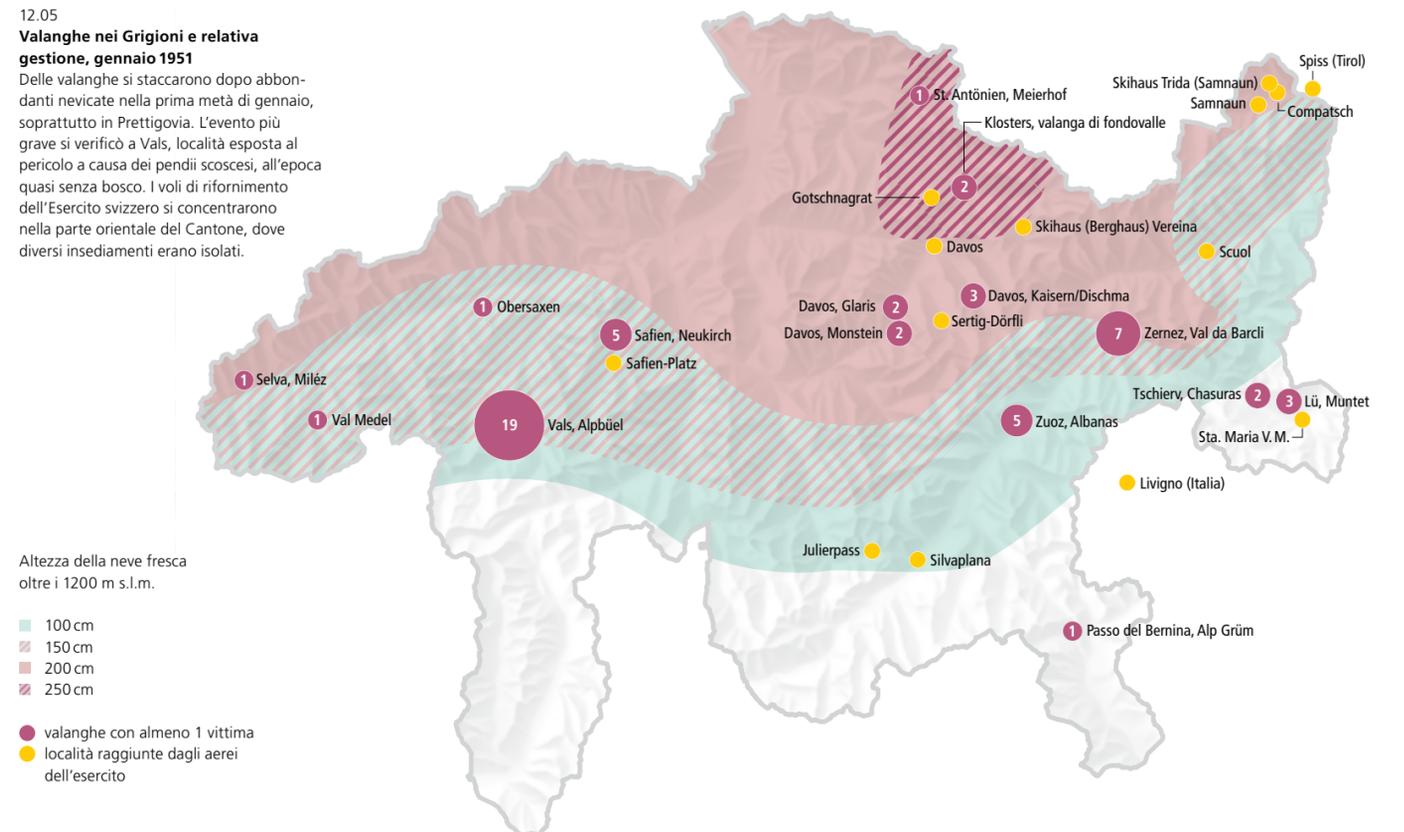
12.05
Valanghe nei Grigioni e relativa gestione, gennaio 1951

Delle valanghe si staccarono dopo abbondanti nevicate nella prima metà di gennaio, soprattutto in Prettigovia. L'evento più grave si verificò a Vals, località esposta al pericolo a causa dei pendii scoscesi, all'epoca quasi senza bosco. I voli di rifornimento dell'Esercito svizzero si concentrarono nella parte orientale del Cantone, dove diversi insediamenti erano isolati.

L'inverno delle valanghe 1951 fu il più catastrofico non solo nei Grigioni, bensì in tutta la Svizzera, tanto che molti anziani lo ricordano ancora oggi. Diverse località dei Grigioni rimasero isolate per parecchie settimane e dovettero essere rifornite per via aerea dall'Esercito svizzero. Tra il 20 gennaio e il 12 febbraio 1951 furono sganciati quasi 2000 chili di cibo, posta, carburante e attrezzature tecniche sopra comuni grigionesi e comuni limitrofi situati in Austria e in Italia.⁹ **12.05, 12.08** Questa situazione drammatica portò a numerosi progetti di protezione dalle valanghe nell'area di distacco, ad esempio nella regione di St. Antönien, nonché a un maggiore coinvolgimento dell'Istituto per lo studio della neve e delle valanghe nella stesura di regolamenti.¹⁰
